水塔清洗設備檢查及水質檢驗紀錄表

廠商名稱：順登工程行

填表時間：107年2月8日

用戶地址	(A5405) 台北市信義區福德街 221 巷 15 號								
用戶基本資料	水池共 0 個，水塔共 1 個				用戶名稱	臺北市立瑠公國中		棟別	至真樓
水池 基本資料	設置地點描述： 容量（以計算式表示）： _____噸 （編號：_____） 材質： <input type="checkbox"/> 不銹鋼 <input type="checkbox"/> 鋼筋混凝土 <input type="checkbox"/> FRP <input type="checkbox"/> 其他_____				水塔 基本資料	設置地點描述： 容量（以計算式表示）： _____15噸 （編號：_____） 材質： <input type="checkbox"/> 不銹鋼 <input checked="" type="checkbox"/> 鋼筋混凝土 <input type="checkbox"/> FRP <input type="checkbox"/> 其他_____			
	位置： <input type="checkbox"/> 位地面層 <input type="checkbox"/> 位地下____層 <input type="checkbox"/> 其他_____					位置： <input checked="" type="checkbox"/> 位地上_____層 <input type="checkbox"/> 其他_____			
	周圍狀況 <input type="checkbox"/> 清潔 <input type="checkbox"/> 堆放污物雜物 <input type="checkbox"/> 積水 <input type="checkbox"/> 設於地面（板）下 <input type="checkbox"/> 與牆未隔離，部分牆面無法檢視					周圍狀況 <input checked="" type="checkbox"/> 清潔 <input type="checkbox"/> 堆放污物雜物 <input type="checkbox"/> 積水 <input type="checkbox"/> 與牆未隔離，部分牆面無法檢視

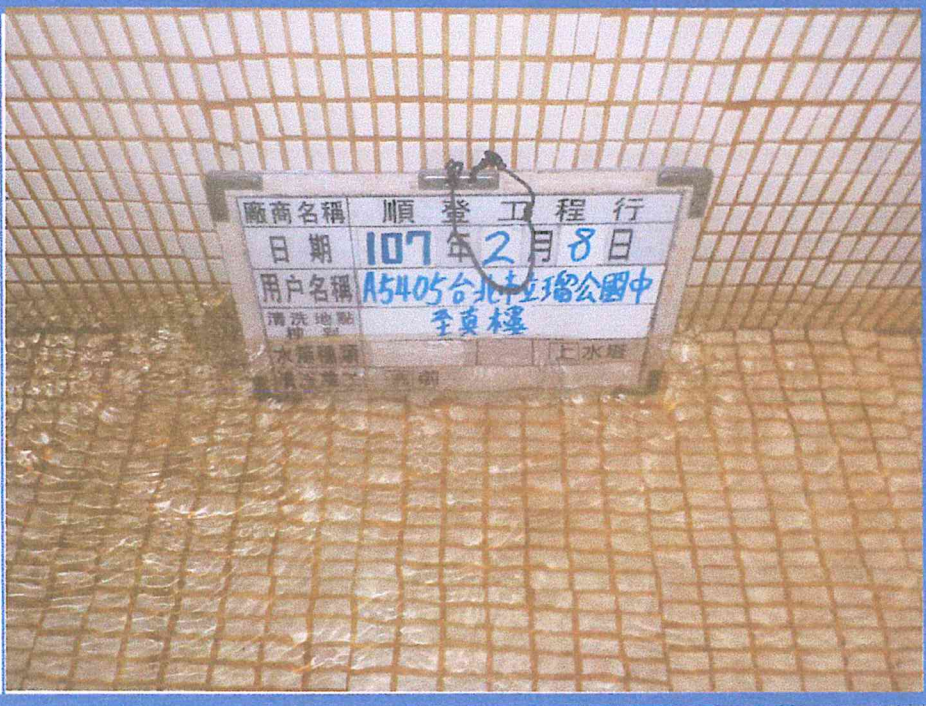
上水塔

清洗前

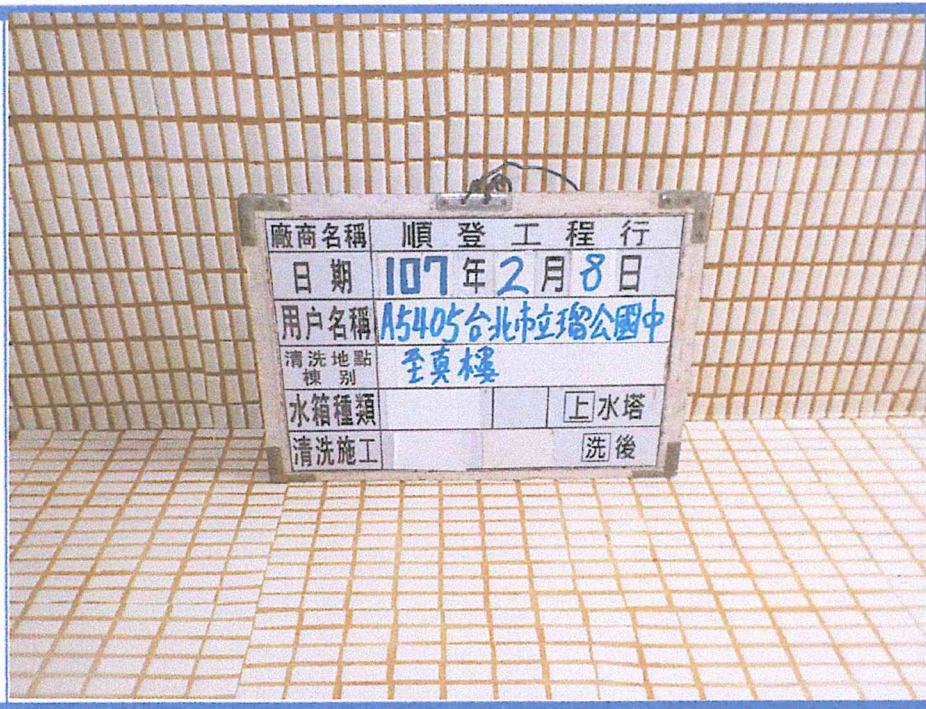
清洗後

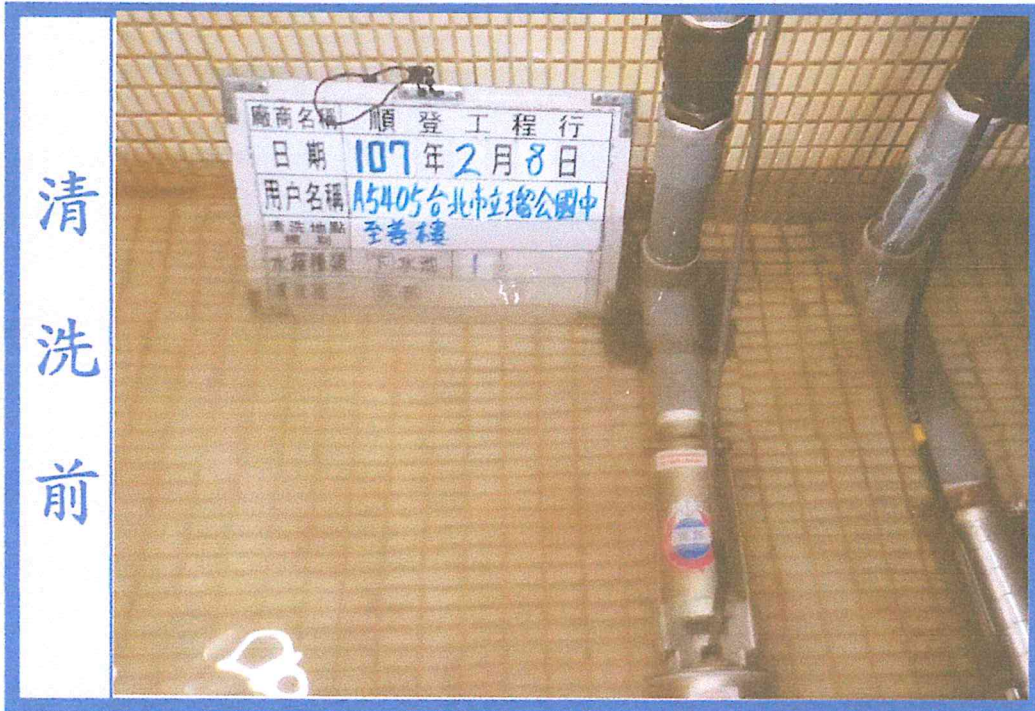
下水池#1

清洗前

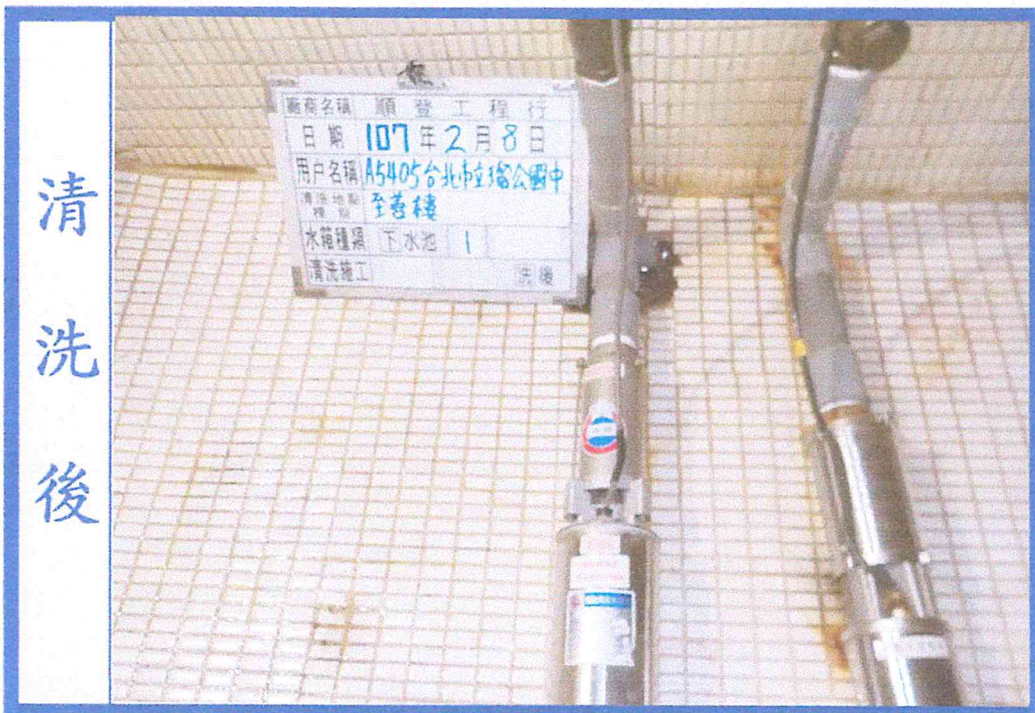
清洗後

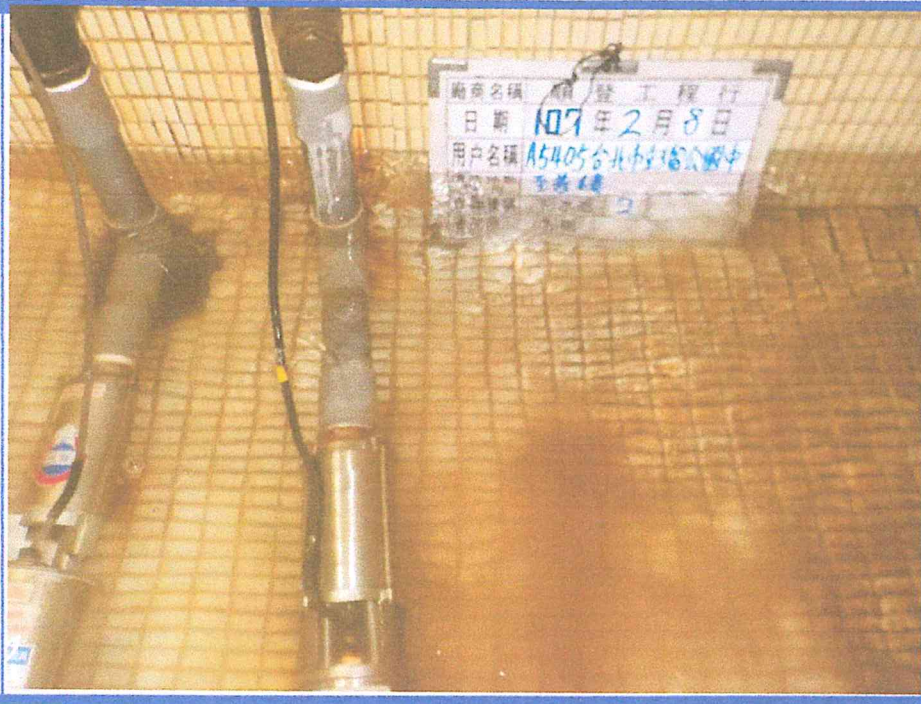
下水池#2

清洗前

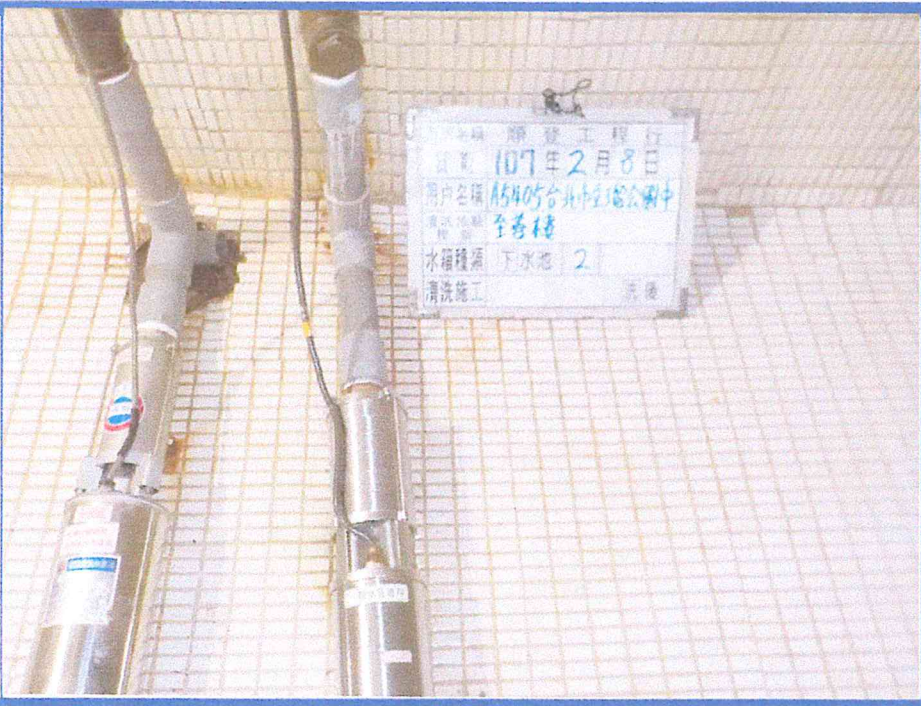
清洗後

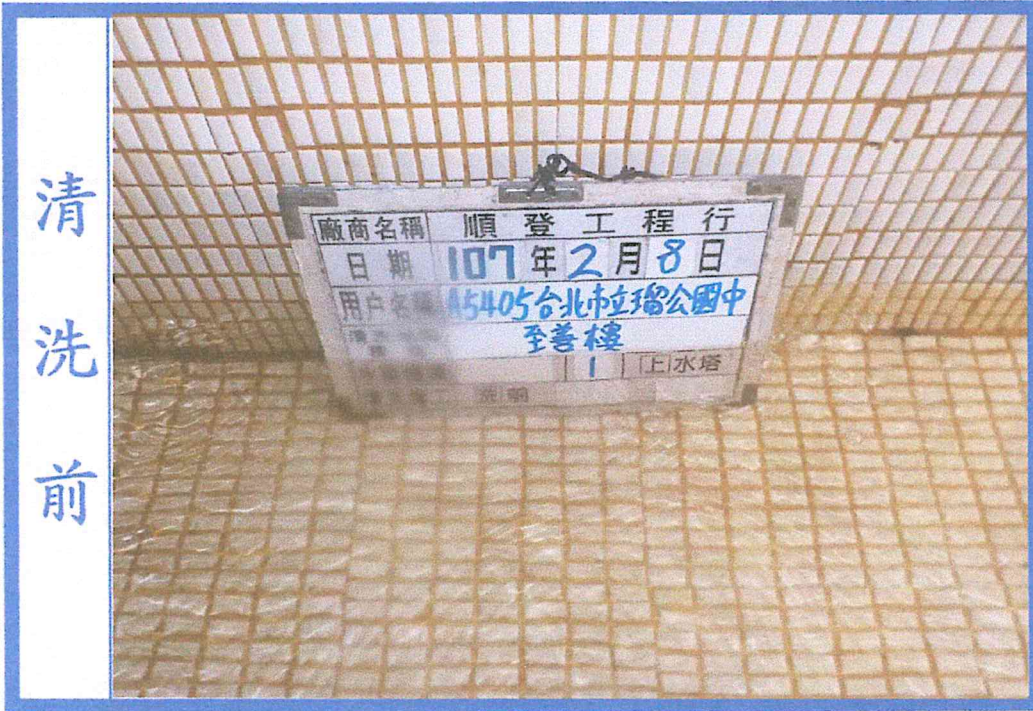
上水塔#1

清洗前

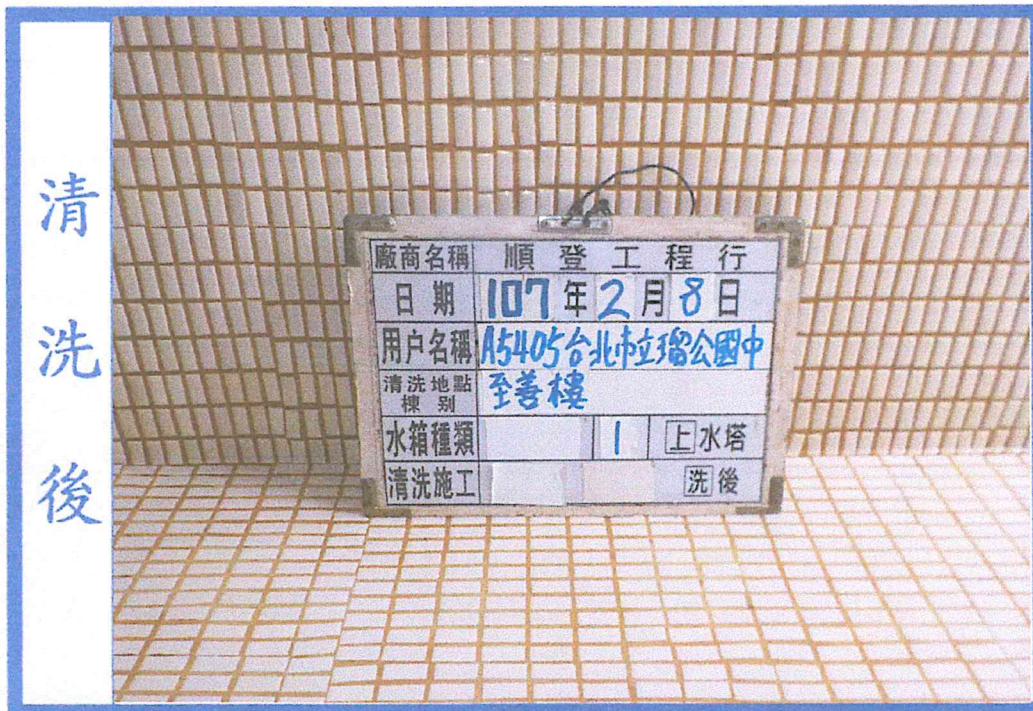
清洗後

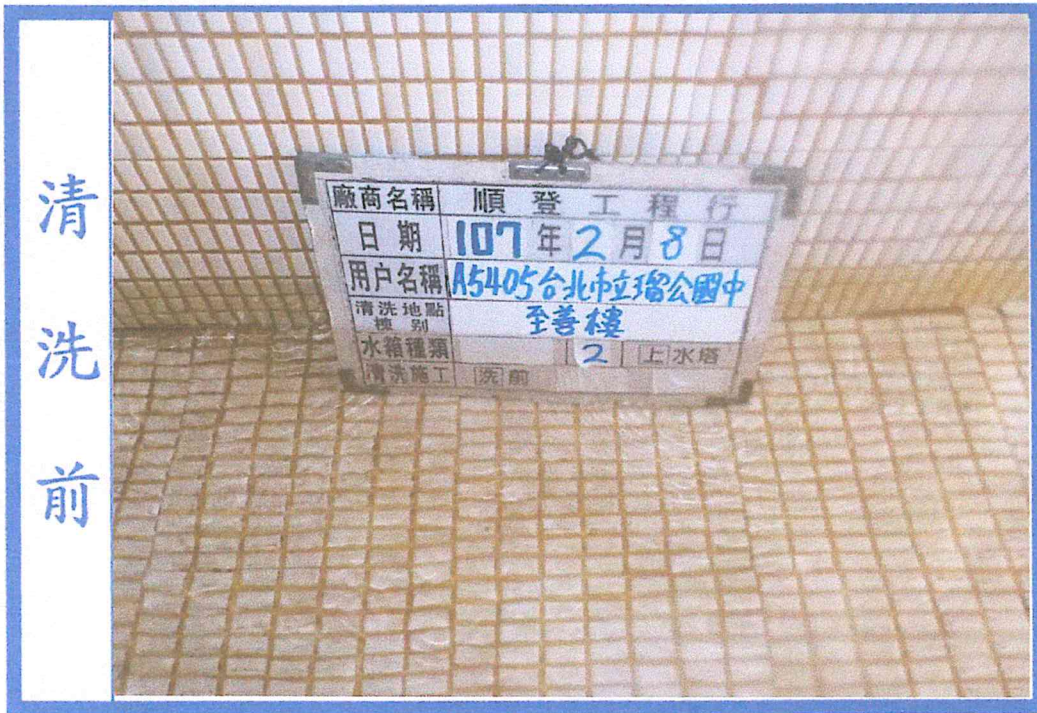
上水塔#2

清洗前

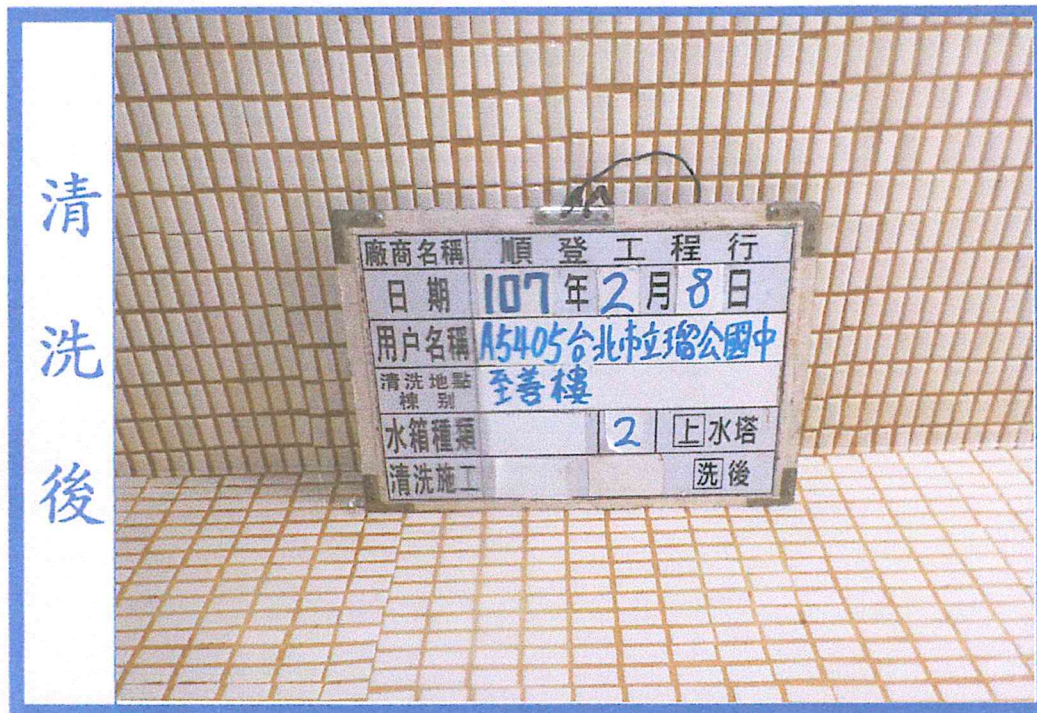
清洗後

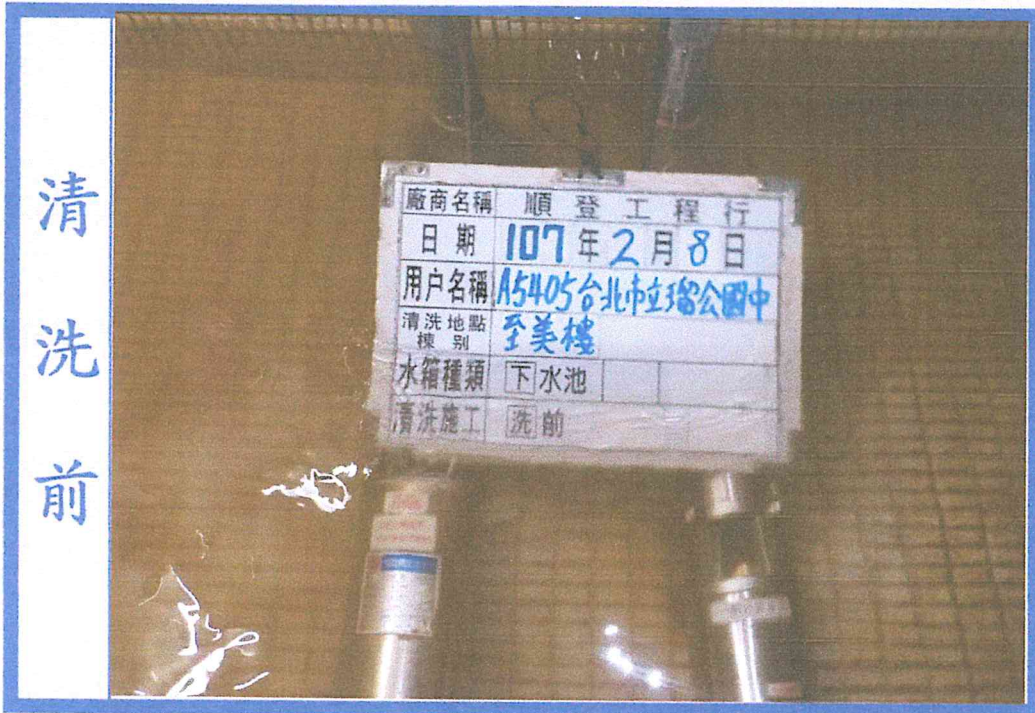
下水池

清洗前

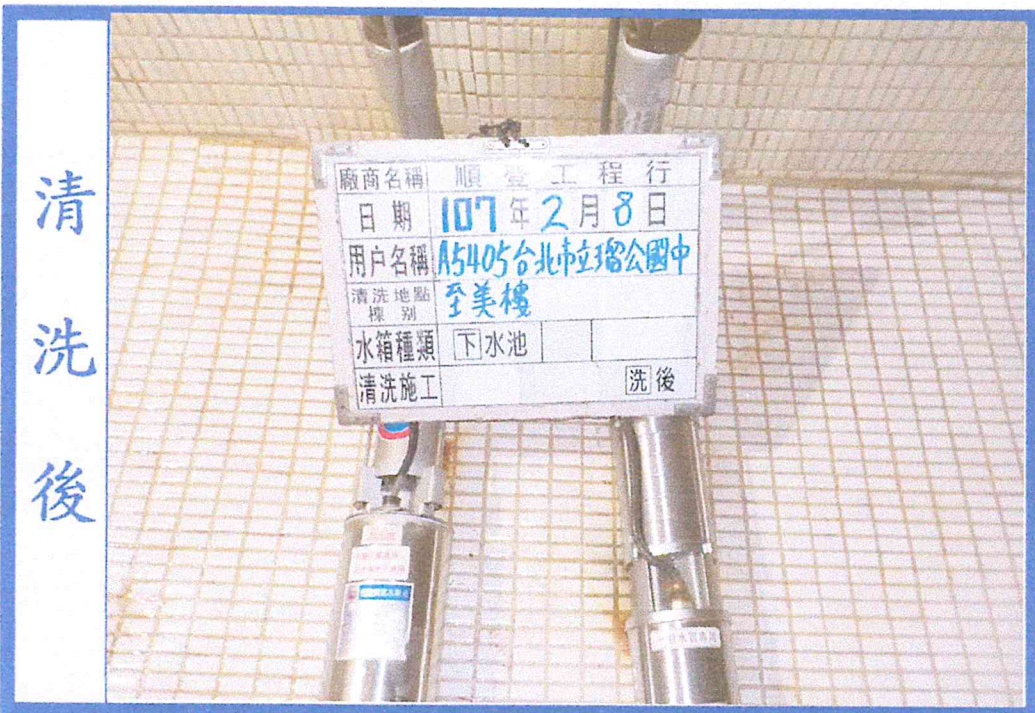
清洗後

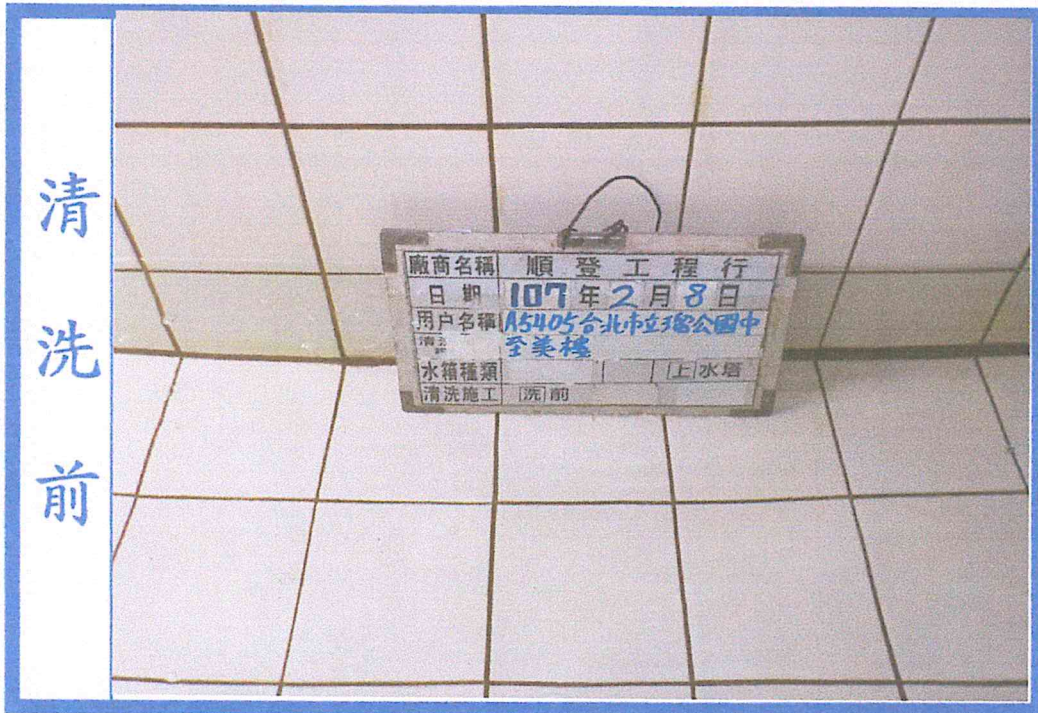
上水塔

清洗前

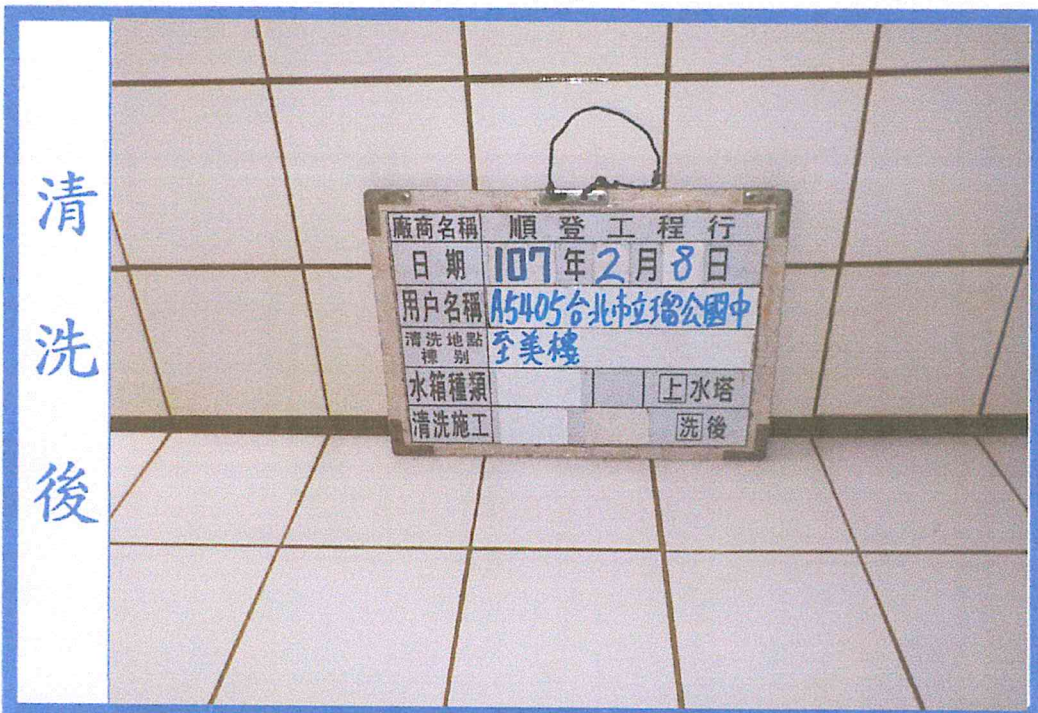
清洗後

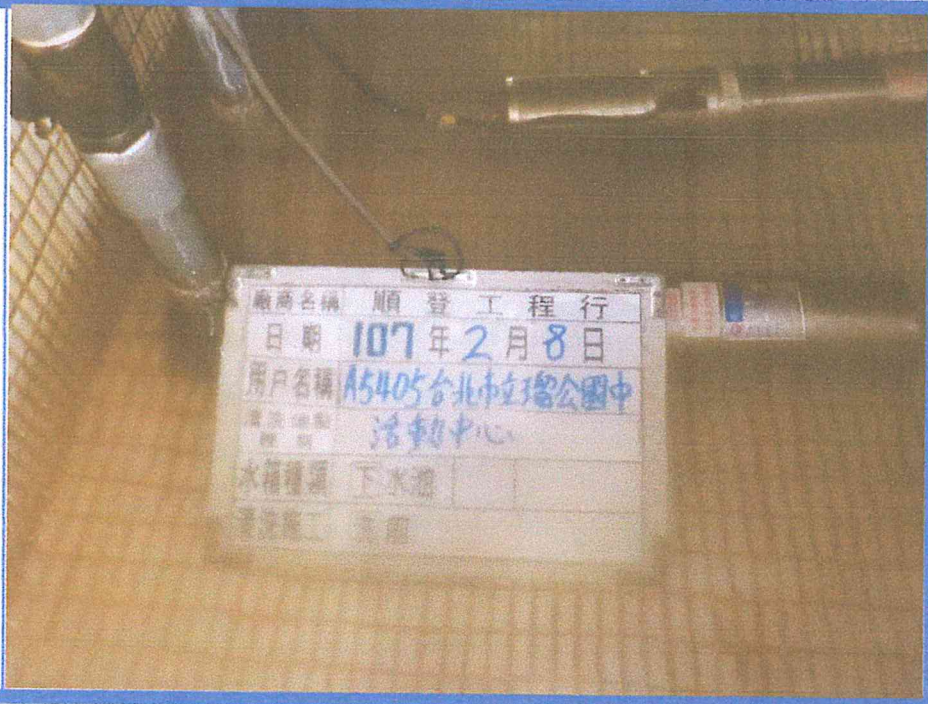
下水池

清洗前

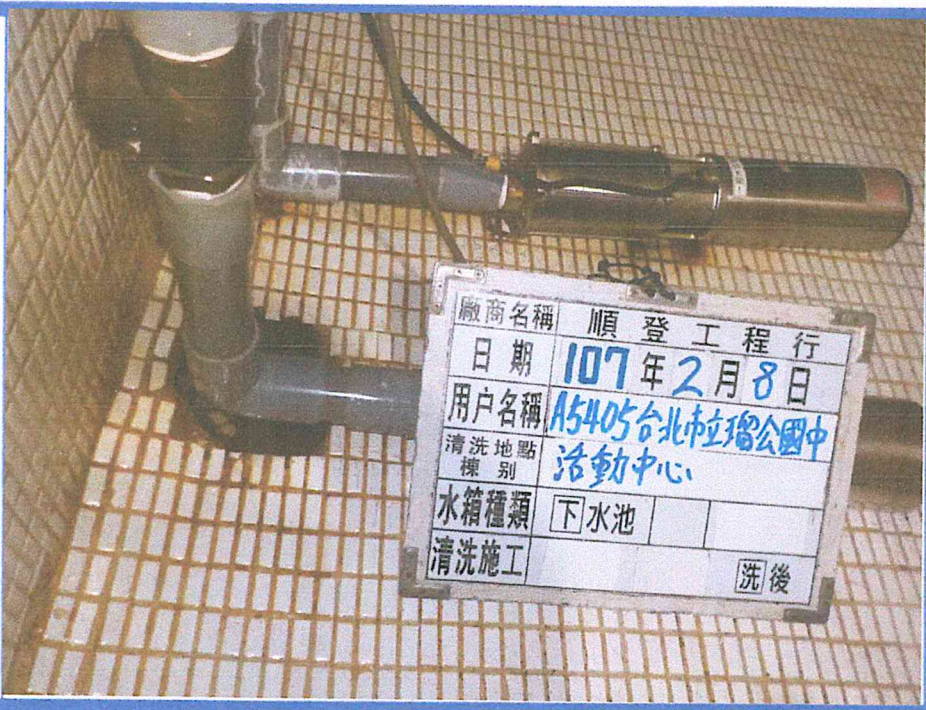
清洗後

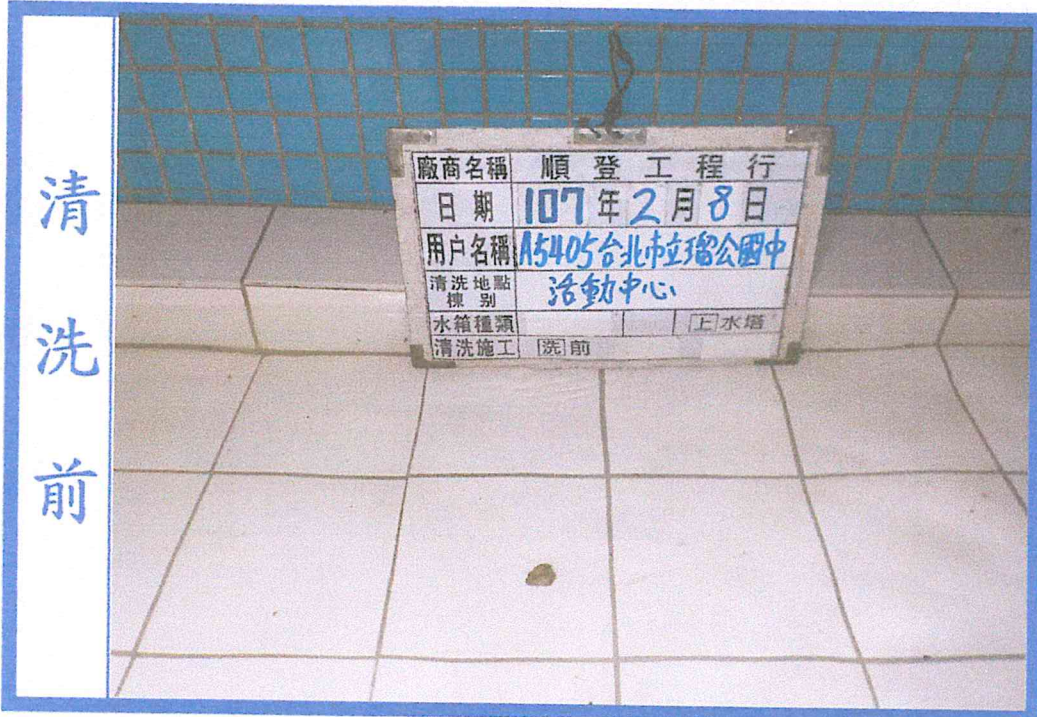
上水塔

清洗前

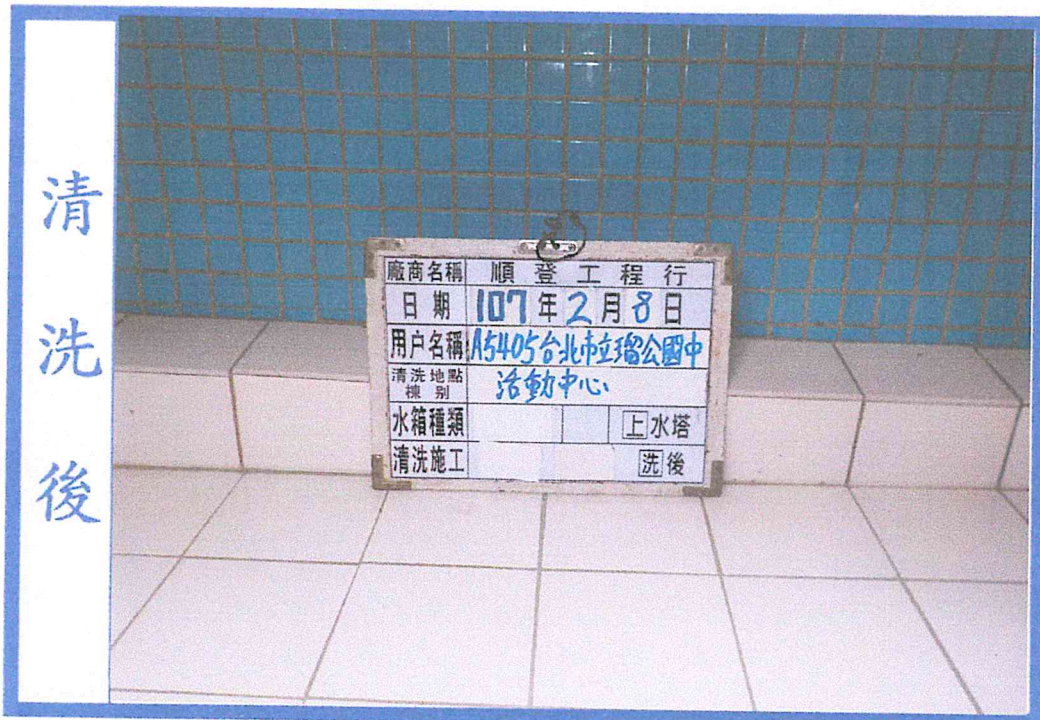
清洗後

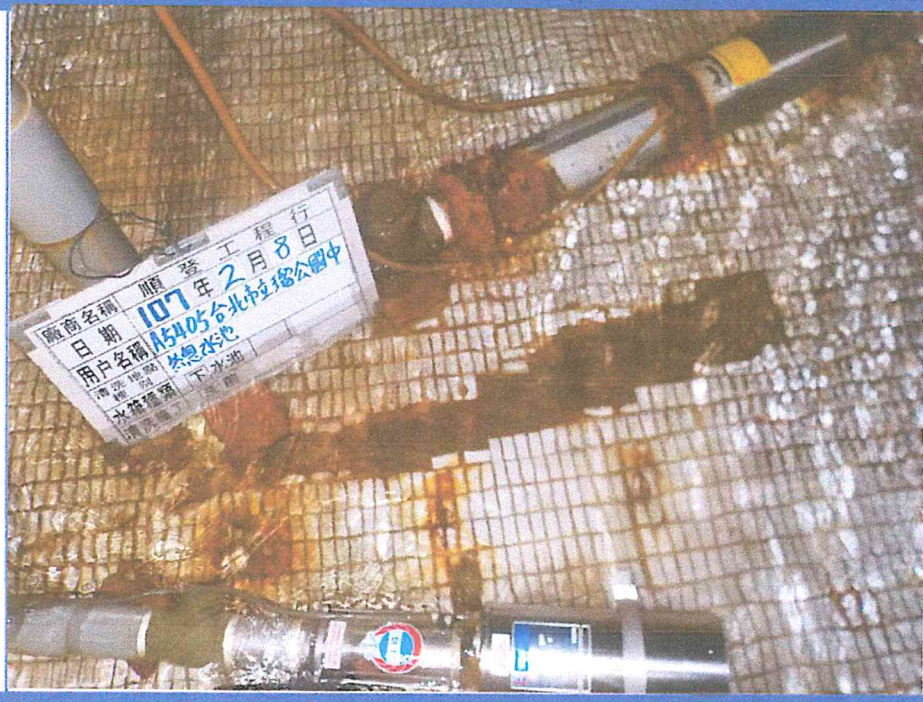
總水池

清洗前

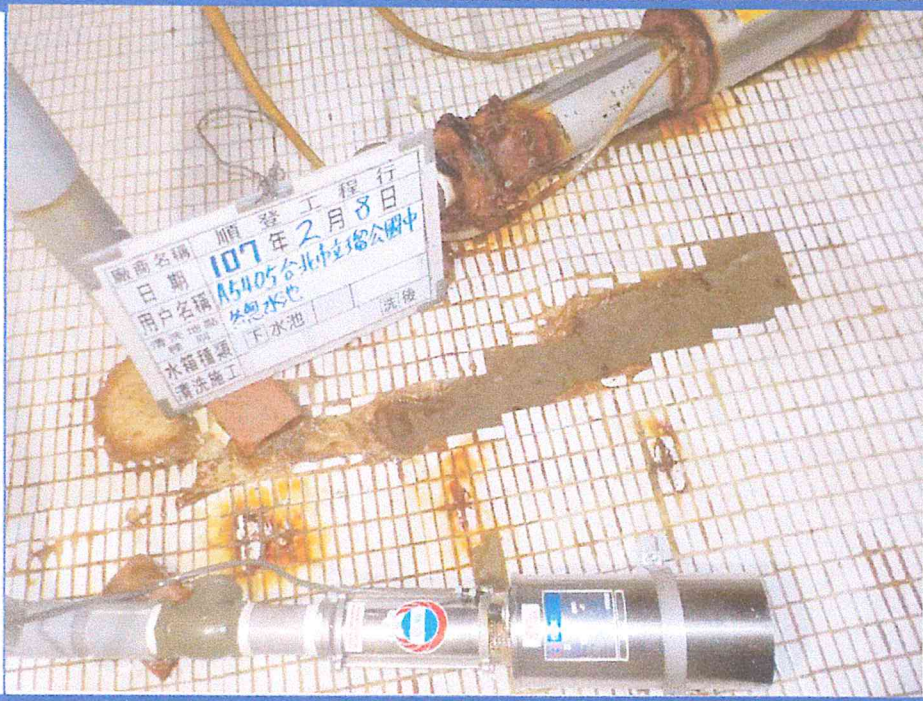
清洗後
