臺北自來水事業處

推薦優良水池水塔清洗廠商服務報告書

臺北市立?公國中

服務廠商：順登工程行

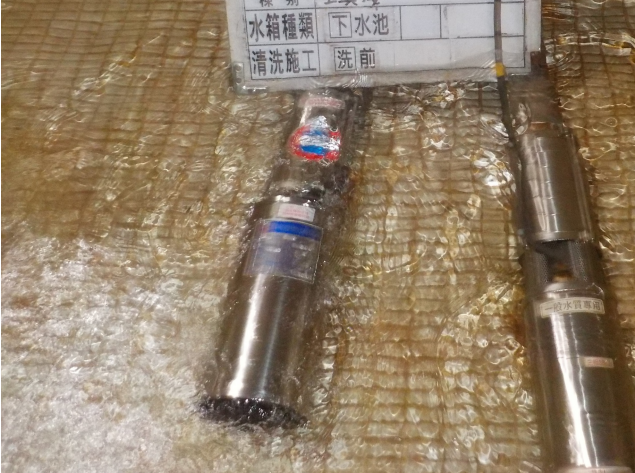
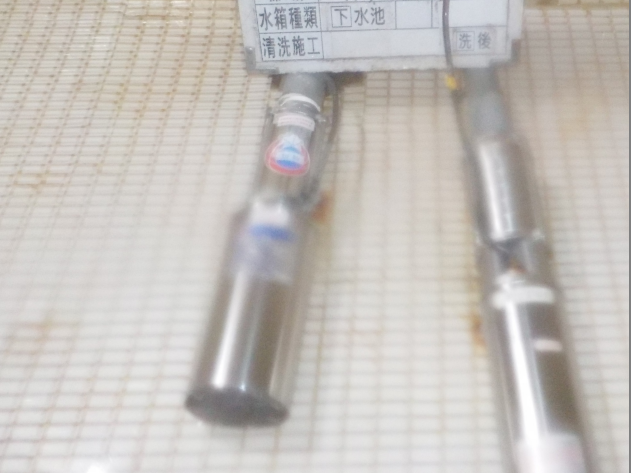
<p>( )水池B清洗前</p>	<p>( )水池B清洗後</p>

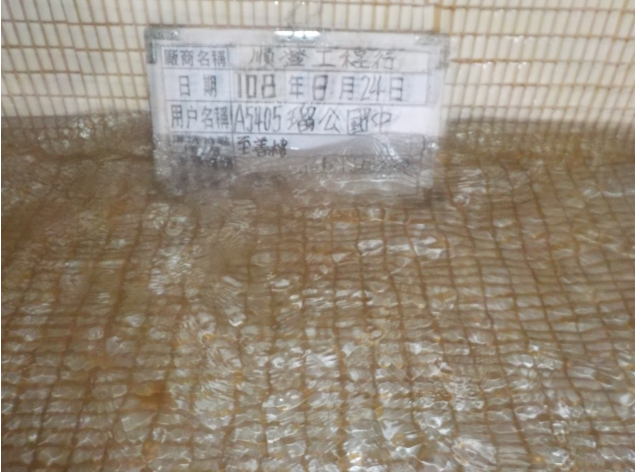
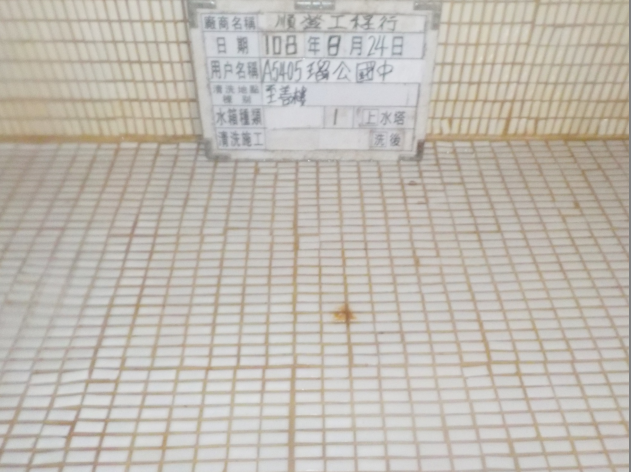
<p>(至善樓#1)水塔2清洗前</p>	<p>(至善樓#1)水塔2清洗後</p>

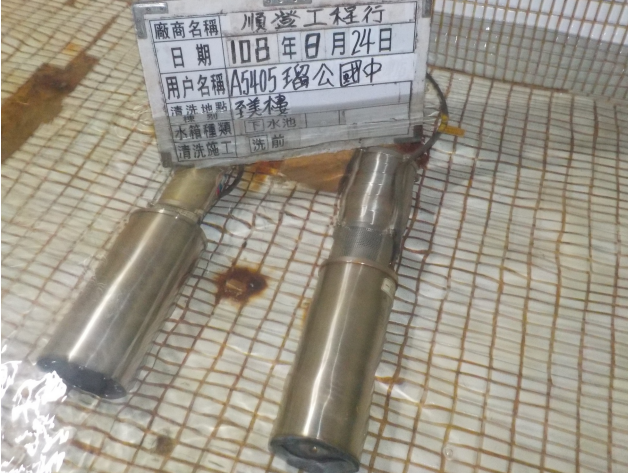
<p>(至美樓)水池C清洗前</p>	<p>(至美樓)水池C清洗後</p>

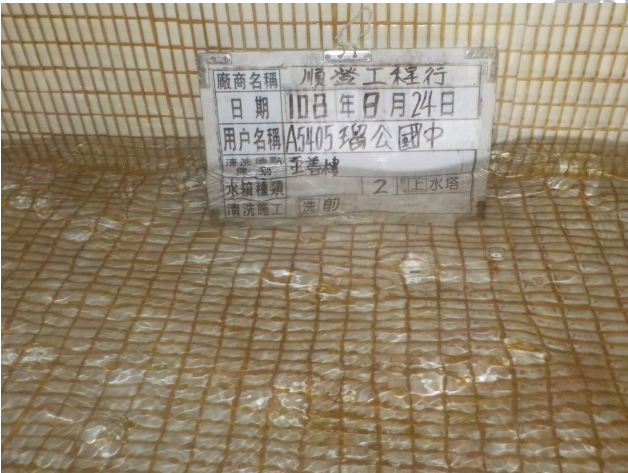
<p>( )水塔3清洗前</p>	<p>( )水塔3清洗後</p>
